Osmussaare kabelitorni ja pikihoone konserveerimistööde aruanne

Rapport över konserveringsarbeten på Odensholms kapelltorn och långhus

Lääne mk, Noarootsi vald, Osmussaare küla

Osmussaare kabel

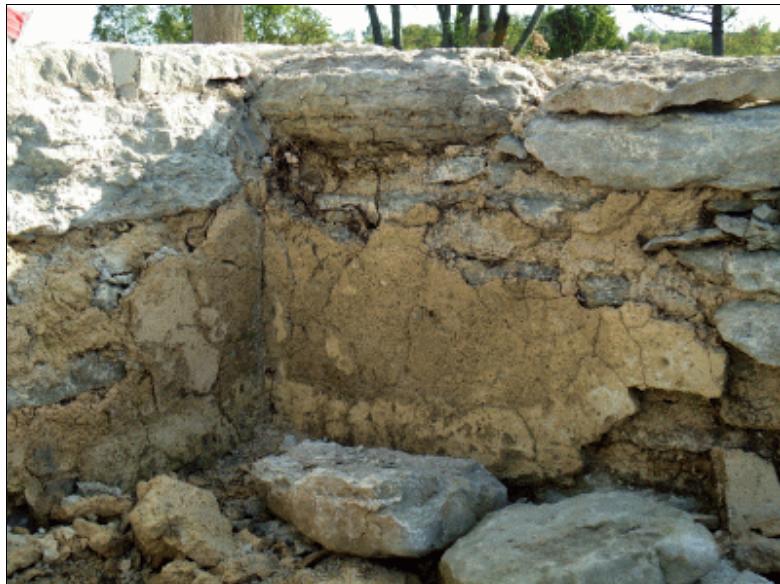
Paralleelselt müüritise parandustöödega alustasime ka vuukimistöödega, millele eelnesid põhjalikud müüride puhastustööd. Eemaldasime vanadest vuukidest ja kivipindadelt lahtise krohvi, vana vuugimördi ja kivikillud. Ajaloolist lubikrohvi ei õnnestunud säilitada, kuna krohvikihtide vaheline tunganud taimede juurestik oli krohvi murendanud.

Parallelt med bättringsarbetena på murverket började vi också fogningsarbetet, vilket föregicks av en grundlig rengöring av murverket. Vi tog bort löst bruk, gammalt fogbruk och stenskärvor från de gamla fogarna och stenytorna. Det lyckades oss inte att rädda det historiska kalkbruket eftersom växtrötter som trängt in mellan bruksskikten sprängt sönder bruket.

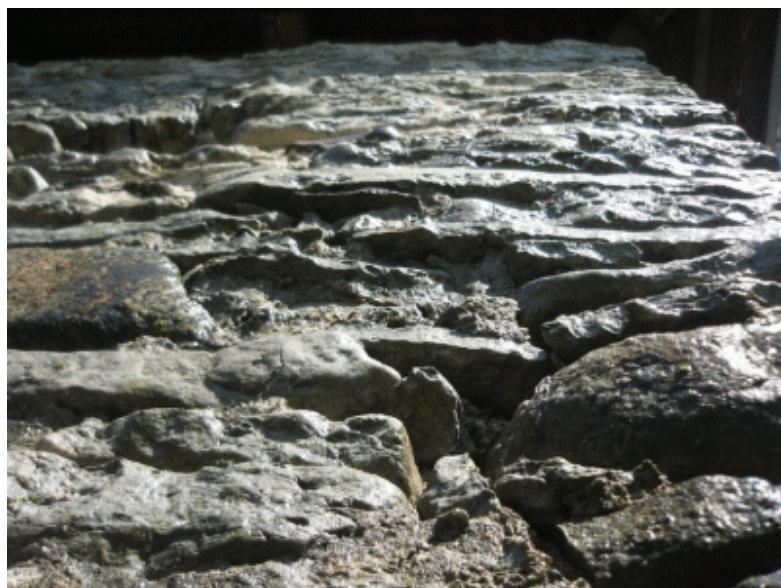
Survepesuriga puhastatud paekivimüür. Med högtryckstvätt rengjord kalkstensmur.

Kõik paekivipinnad puhastasime survepesuriga. Põhjalikult sai eemaldatud pindadele kogunenud orgaaniline materjal.

Alla kalkstensytor rengjorde vi med högtryckstvätt. Allt organiskt material som samlats på ytorna avlägsnades.

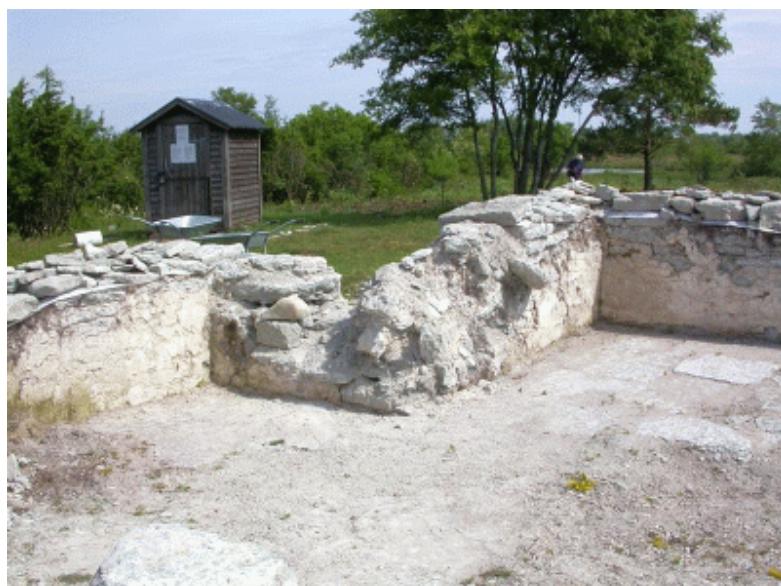
Müüriosade taastamiseks ehituspaega demonteerisime lahtised kivikihid, puhastasime ja pesime müüripealsed pinnad. Taastamist vajasid pikihoone ja kooriruumi madalad müüriosad, kabelitorni külge kinnituvad mölemad otsaviilud, otsaviilu ja madalate müüriosade ühendusnurgad, pikihoone poole suunatud torni ava alumine osa ja eenduv karniis. Fotol lagunenud pikihoone müüriosa nurk enne taastamistöid.

För att kunna återställa murverksdelarna med byggnadssten demonterade vi lösa stenskikt samt rengjorde och tvättade murytorna. Återställande krävdes på långhusets och korrummets låga murdelar, på de båda gavelpartier som var förenade med kapelltornet, de hörn som band ihop gavelpartierna och långhusets låga delar, undre delen av det öppningen som från tornet vätte mot långhuset samt den utstickande karnisen. På fotot syns hörnet av långhusets förfallna mur före återställningsarbetena.

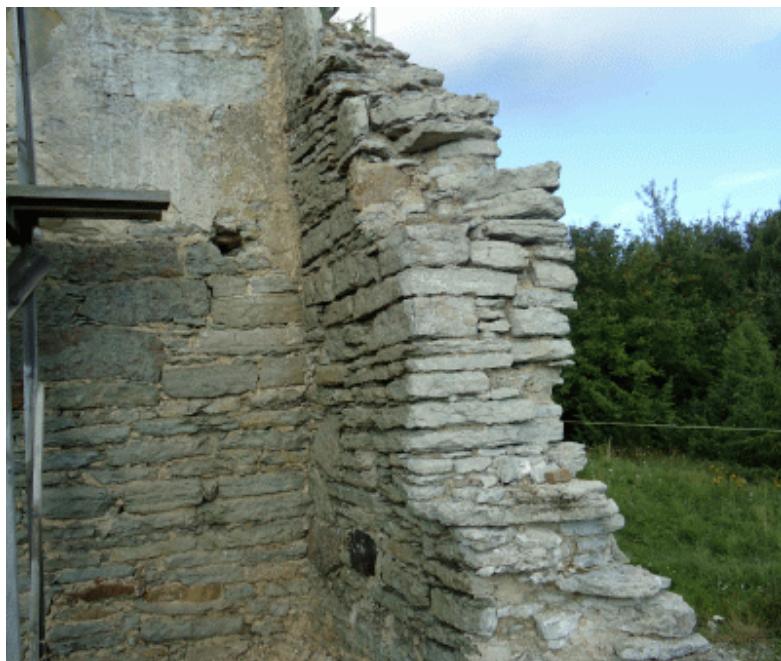
Kabelitorni küljest välja ulatuvalt otsaviilud ning otsaviilu ja pikihoone madala müüriosa ülemineku nurk. Fotol seis enne taastamist.

Hörnet i övergången mellan gaveln som går ut från kapelltornet och långhusets låga murparti. Foto före återställandet.

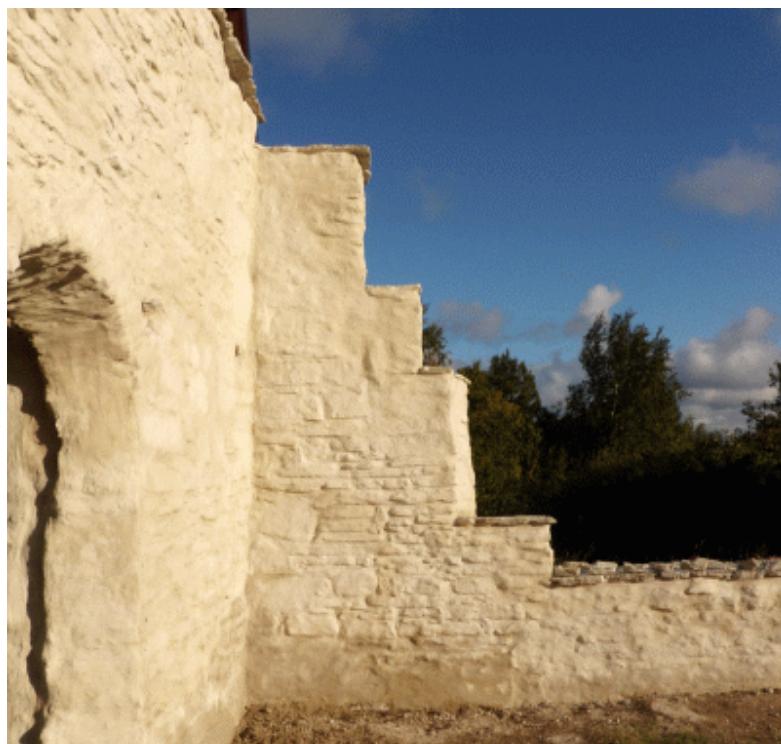
Paeplaatidega kaetud ja vuugitud müüriosa. Murpartiet täckt med kalkstensplattor och omfogat.

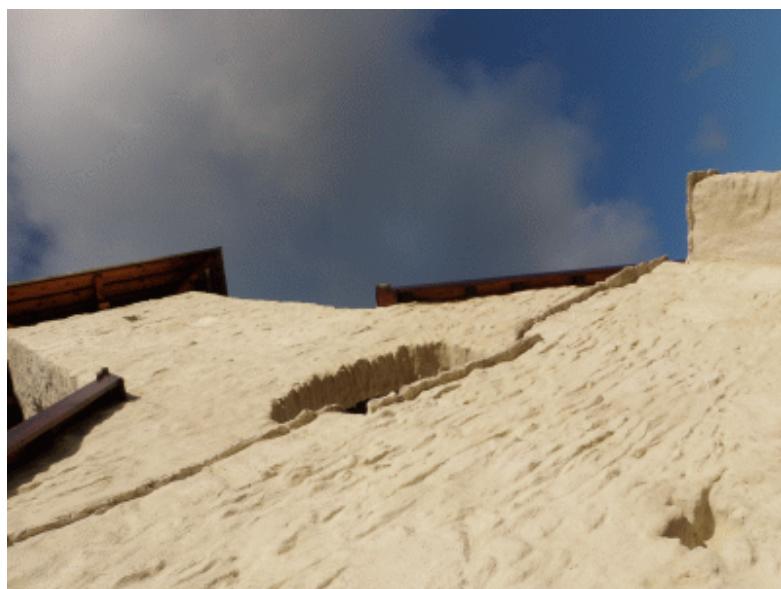
Konserveeritud torni pikihoonepoolne külg. Det konserverade tornet mot långhuset.
