Osmussaare kabelitorni ja pikihoone konserveerimistööde aruanne

Rapport över konserveringsarbeten på Odensholms kapelltorn och långhus

Lääne mk, Noarootsi vald, Osmussaare küla

Osmussaare kabel

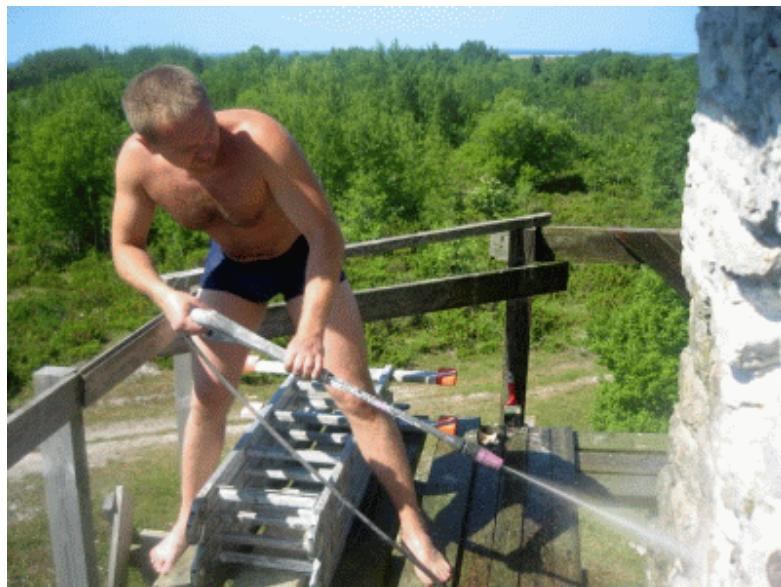
Kõik paekivipinnad puhastasime survepesuriga. Põhjalikult sai eemaldatud pindadele kogunenud orgaaniline materjal.

Survepesuriga puhastatud paekivimüür. Med högtryckstvätt rengjord kalkstensmur.

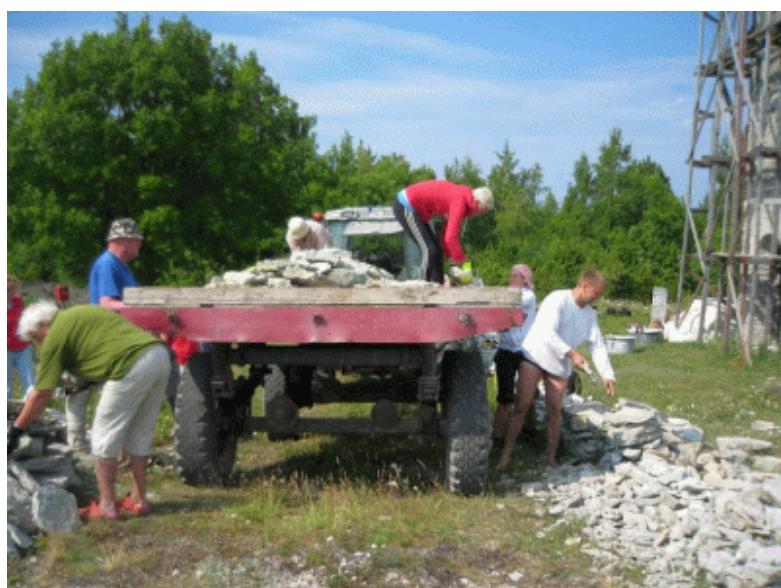
Müüriosade taastamiseks varuti paekivi Osmussaare saare loodeosast, majaka juurest. Kivide transportimisel olid abiks talgulised ja saareelanikud.

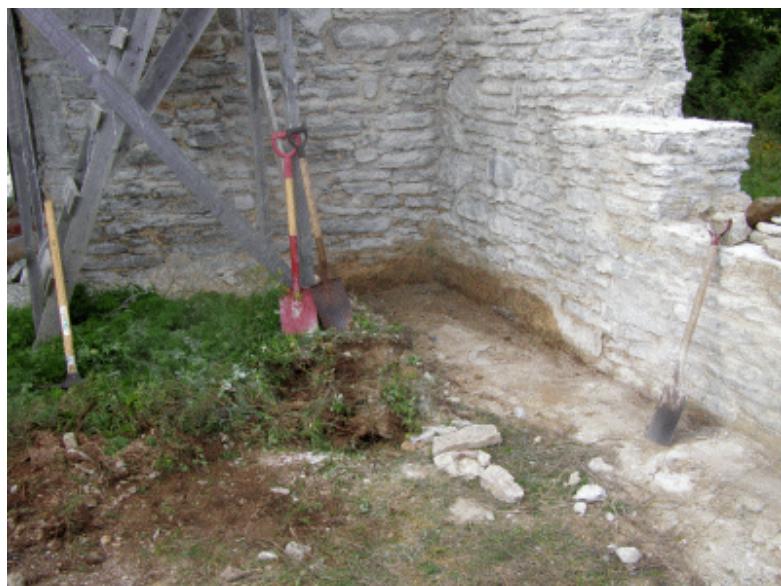
Kabelimüüridest sisepoolt jäävast osast eemaldasime pinnase kuni paaplaatide ni, mille ladustasime kabeli taga asuvasse pommiauku.

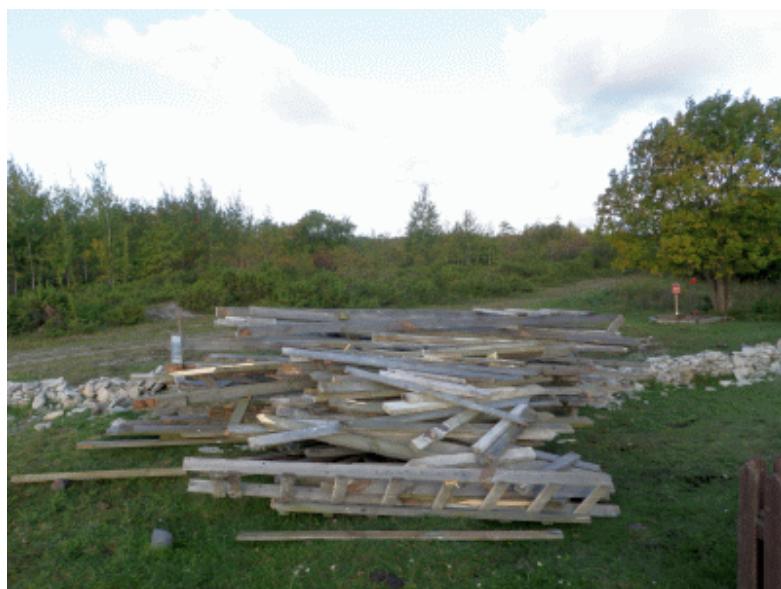
Tellingud lammutasime, puitmaterjali ladustasime kabeli ette.
Ställningarna revs, trämaterialen staplades framför kapellet.
